# EVALUACIÓN DEL IMPACTO DE LA CALIDAD DEL AIRE INTERIOR, CONFORT AMBIENTAL Y EFICIENCIA ENERGÉTICA DENTRO DE LAS VIVIENDAS BENEFICIADAS DEL RECAMBIO EN LA REGIÓN DE AYSÉN

Estudio solicitado por la Subsecretaría del Medio Ambiente Región de Aysén

**Informe Final Observado**

Fecha: 18 de diciembre de 2015

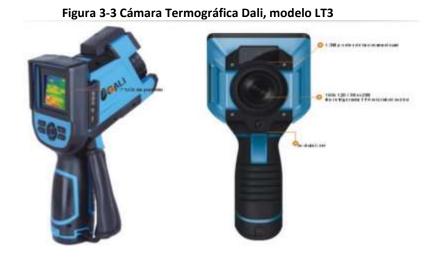
Con el fin de identificar puentes térmicos y características térmicas generales de las viviendas, se utiliza la cámara termográfica mostrada a continuación.

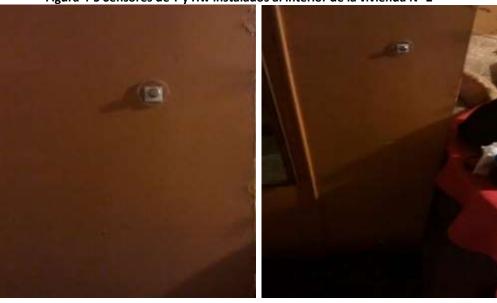
Figura 4-5 Sensores de T y Hw instalados al interior de la vivienda N° 2

En la imagen de la izquierda se observa el sensor instalado a 1,10 m del piso, en la pared del comedor; y en la de la derecha, verticalmente hacia abajo del anterior, el sensor instalado a 10 cm del piso.

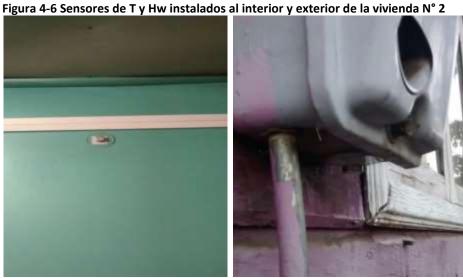
A la izquierda se observa el sensor instalado en el dormitorio de la Vivienda N° 2 a 10 cm del techo, mientras que a la derecha se ve el sensor ubicado en el exterior de la vivienda, bajo el medidor de electricidad.

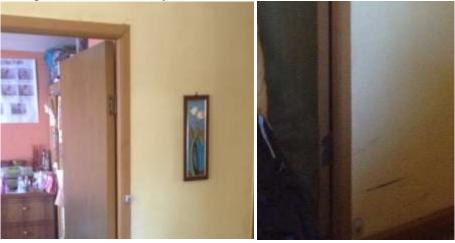
Figura 4-8 Sensores de T y Hw instalados al interior de la vivienda N° 3

A la derecha se aprecia el sensor instalado a 10 cm del piso, en la pared del comedor; y a la izquierda el sensor instalado a 1,10 m del piso.

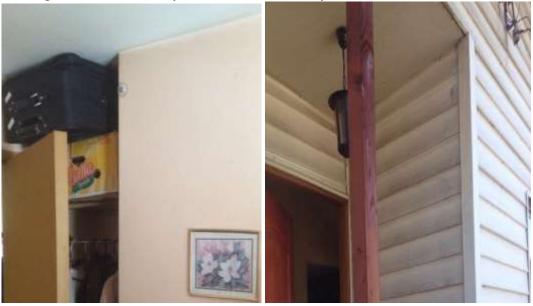
Figura 4-9 Sensores de T y Hw instalados al interior y exterior de la vivienda N° 3

La imagen de la izquierda muestra el sensor instalado en el dormitorio de la dueña de casa, a 10 cm del techo, y la de la derecha el sensor ubicado en el exterior de la vivienda, bajo el alero de la entrada.

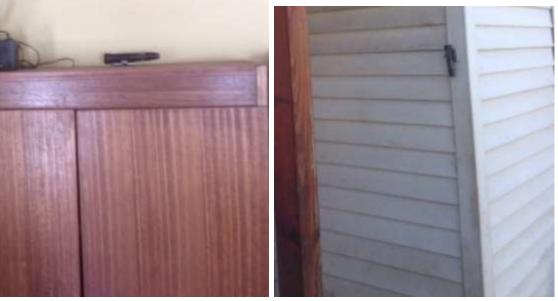
Figura 4-10 Sensor de CO instalado al interior y exterior de la vivienda N° 3

En las imágenes se aprecia la ubicación del sensor en el interior de la vivienda, sobre un estante en el comedor, a 1,20 cm del piso y el sensor en el exterior de la vivienda, a 1,20 cm del piso.

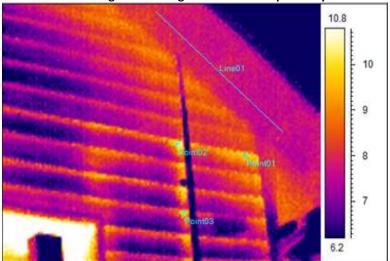
Figura 5-6 Imagen térmica de la parte superior del frontis de la vivienda

Parámetros	Valor
Emisividad	0,96
Análisis de Punto	Valor
Punto 01	9,9°C
Punto 02	10,5°C
Punto 03	10,2°C
Análisis de línea	Valor
Línea 01 Max	8,2°C
Línea 01 Min	7,4°C

La primera imagen térmica corresponde a la parte superior derecha del frontis del primer piso, y se observa que en general es una pared fría (exteriormente), lo que habla de una correcta aislación térmica. Sin embargo, se aprecian mayores temperaturas en las uniones del siding de PVC en comparación con las otras zonas del muro, lo que probablemente sea originado por infiltraciones de aire a través de ellos debido a que dichas uniones no son herméticas. La fachada en el segundo piso presenta una mayor temperatura que el primero, pero aun así sigue siendo una cara fría aislada térmicamente.

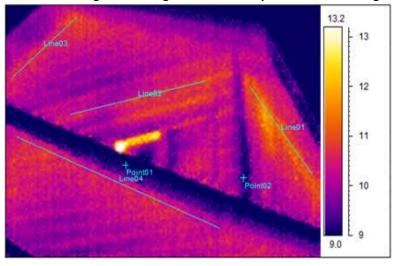
Figura 5-7 Imagen térmica de la parte exterior del segundo piso de la vivienda

Parámetros	Valor
Emisividad	0,96
Análisis de Punto	Valor
Punto 01	8,7°C
Punto 02	9,3°C
Análisis de línea	Valor
Línea 01 Max	11,9 °C
Línea 01 Min	10,7°C
Línea 02 Max	11,1°C
Línea 02 Min	9,9°C
Línea 03 Max	11,2°C
Línea 03 Min	10,3°C
Línea 04 Max	11,1°C
Línea 04 Min	9,9°C

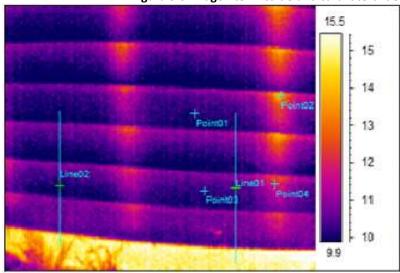
Figura 5-9 Imagen térmica de una cara lateral de la vivienda

Parámetros	Valor
Emisividad	0,96
Análisis de	
Punto	Valor
Punto 01	10,5 °C
Punto 02	13,5°C
Punto 03	10,1°C
Punto 04	12,1°C
Análisis de línea	Valor
Línea 01 Max	15,2°C
Línea 01 Min	10,0°C
Línea 02 Max	14,9°C
Línea 02 Min	9,7°C

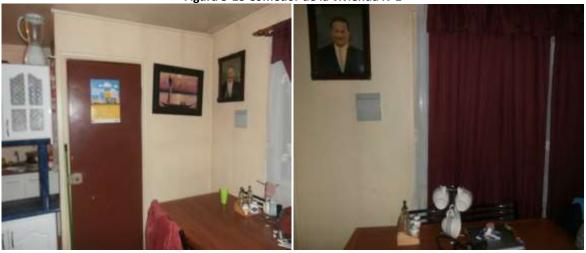
Figura 5-13 Comedor de la vivienda N°1

Las siguientes imágenes muestran el comedor de la vivienda.

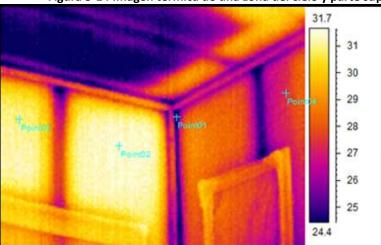
Figura 5-14 Imagen térmica de una zona del cielo y parte superior interior de la vivienda

Parámetros	Valor
Emisividad	0,96
Análisis de Punto	Valor
Punto 01	23,0 °C
Punto 02	31,6°C
Punto 03	31,2°C
Punto 04	27,3°C

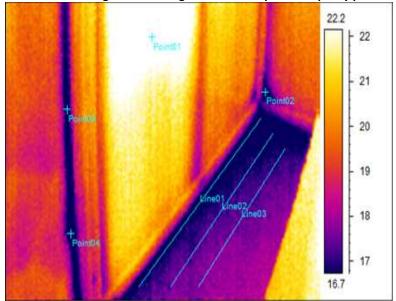
Figura 5-15 Imagen térmica de parte del piso y parte inferior de la vivienda

Parámetros	Valor
Emisividad	0,96
Análisis de Punto	Valor
Punto 01	22,9 °C
Punto 02	16,6°C
Punto 03	16,2°C
Punto 04	15,6°C
Análisis de línea	Valor
Análisis de línea Línea 01 Max	Valor 17,1°C
Línea 01 Max	17,1°C
Línea 01 Max Línea 01 Min	17,1°C 15,0°C
Línea 01 Max Línea 01 Min Línea 02 Max	17,1°C 15,0°C 17,9°C

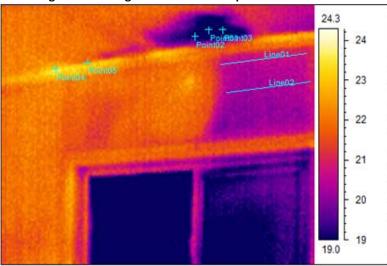
Parámetros	Valor
Emisividad	0,96
Análisis de Punto	Valor
Punto 01	18,7 °C
Punto 02	19,1°C
Punto 03	18,6°C
Punto 04	23,7°C
Punto 05	22,6°C
Análisis de línea	Valor
Línea 01 Max	21,2°C
Línea 01 Min	20,3°C
Línea 02 Max	20,6°C
Línea 02 Min	20,0°C

Nuevamente se observan puentes térmicos en las uniones de los tabiques. También se puede ver que sobre la ventana y una porción del cielo existen deficiencias en el aislamiento térmico, además de apreciarse las pérdidas de energía por la ventana. En el resto de la imagen se las observan superficies calientes, dando cuenta nuevamente de la calidad de la aislación térmica general de la vivienda.

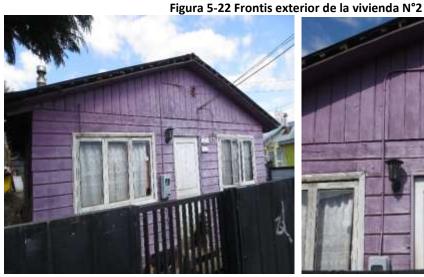
Figura 5-23 Imagen térmica de la parte superior izquierda del frontis de la vivienda

Las imágenes presentadas a continuación muestran el frontis de la vivienda.

En las imágenes se aprecian superficies exteriores calientes en las zonas altas del techo, en la parte superior izquierda de la fachada y en las uniones de las tablas de madera que forman el siding exterior. Los puntos calientes en las uniones de las tablas probablemente se deben a infiltraciones de aire, mientras que las superficies calientes a una mala aislación térmica de la vivienda.

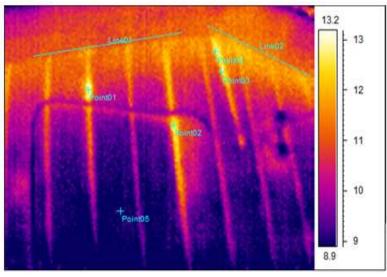
Figura 5-24 Imagen térmica de la parte central superior del frontis de la vivienda

Parámetros	Valor
Emisividad	0,96
Análisis de Punto	Valor
Punto 01	13,3 °C
Punto 02	12,8°C
Punto 03	13,0°C
Punto 04	13,0°C
Punto 05	8,9°C
Análisis de línea	Valor
Línea 01 Max	11,7°C
Línea 01 Min	10,7°C
Línea 02 Max	12,0°C
Línea 02 Min	11,1°C

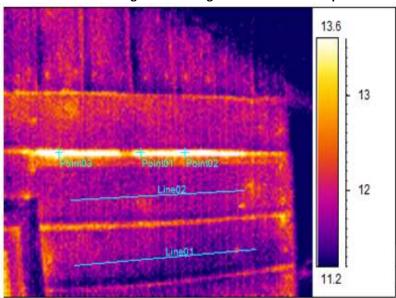
Figura 5-31 Imagen térmica de la cara posterior de la vivienda

Parámetros	Valor
Emisividad	0,96
Análisis de Punto	Valor
Punto 01	14,6°C
Punto 02	14,0°C
Punto 03	14,7°C
Análisis de línea	Valor
Línea 01 Max	12,2°C
Línea 01 Min	11,3°C
Línea 02 Max	12,3°C
Línea 02 Min	11,5°C

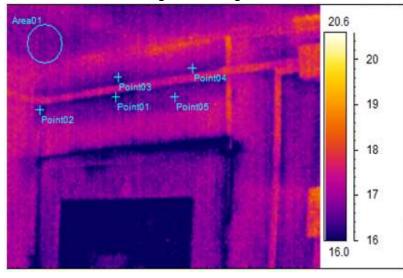
Figura 5-33 Imagen térmica del interior de la vivienda

Parámetros	Valor
Emisividad	0,96
Análisis de Punto	Valor
Punto 01	16,1°C
Punto 02	16,4°C
Punto 03	16,6°C
Punto 04	16,8°C
Punto 05	16,4°C
Análisis de Área	Valor
Área 01 Max	17,4°C
Área 01 Min	16,4°C

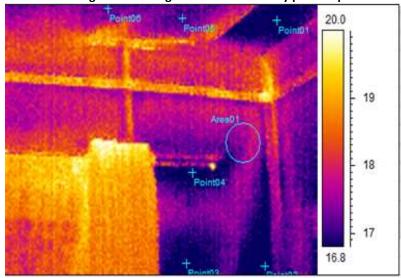
Figura 5-34 Imagen térmica del cielo y parte superior del interior de la vivienda

Parámetros	Valor
Emisividad	0,96
Análisis de Punto	Valor
Punto 01	16,6°C
Punto 02	16,5°C
Punto 03	16,6°C
Punto 04	16,5°C
Punto 05	17,0°C
Punto 06	17,3°C
Análisis de Área	Valor
Área 01 Max	18,2°C
Área 01 Min	16,8°C

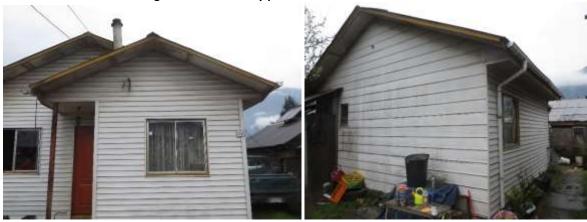
Figura 5-35 Fachada y parte trasera de la vivienda N° 3

La vivienda N°3, estructuralmente es de un piso que consta del living, comedor, cocina, baño y dos dormitorios.

A continuación se muestran imágenes referenciales del exterior e interior de la vivienda.

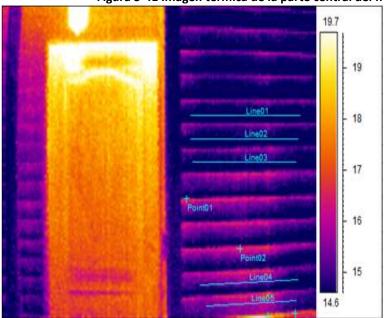
Figura 5-41 Imagen térmica de la parte central del frontis de la vivienda

Parámetros	Valor
Emisividad	0,96
Análisis de Punto	Valor
Punto 01	16,8°C
Punto 02	16,8°C
Punto 03	19,2°C
Punto 04	17,0°C
Análisis de línea	Valor
Línea 01 Max	14,8°C
Línea 01 Min	14,1°C
Línea 02 Max	14,9°C
Línea 02 Min	14,0°C
Línea 03 Max	14,9°C
Línea 03 Min	14,1°C
Línea 04 Max	15,7°C
Línea 04 Min	14,4°C
Línea 05 Max	16,3°C
Línea 05 Min	14,9°C

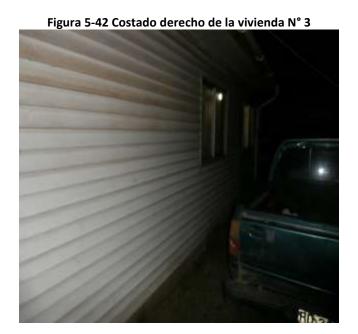
Las siguientes imágenes corresponden al costado derecho de la vivienda.

Una vez más se observa que en las zonas más altas de la pared se producen aumentos de temperatura, correspondiendo, probablemente, a deficiencias en la instalación de la aislación térmica de la vivienda. No obstante, el resto del muro se aprecia como una superficie externa fría.

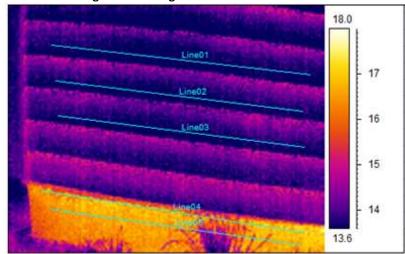
Figura 5-44 Imagen térmica de la zona inferior de la cara lateral de la vivienda

Parámetros	Valor
Emisividad	0,96
Análisis de línea	Valor
Línea 01 Max	13,9°C
Línea 01 Min	13,0°C
Línea 02 Max	13,9°C
Línea 02 Min	13,2°C
Línea 03 Max	14,1°C
Línea 03 Min	13,2°C
Línea 04 Max	17,5°C
Línea 04 Min	15,3°C
Línea 05 Max	17,0°C
Línea 05 Min	14,1°C

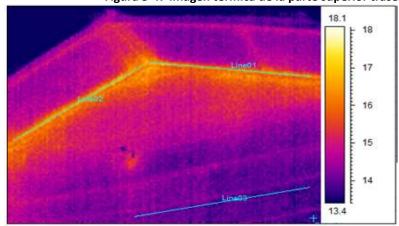
Figura 5-47 Imagen térmica de la parte superior trasera de la vivienda

Parámetros	Valor
Emisividad	0,96
Análisis de Punto	Valor
Punto 01	13,7°C
Análisis de línea	Valor
Línea 01 Max	17,2°C
Línea 01 Min	15,8°C
Línea 02 Max	17,1°C
Línea 02 Min	16,1°C
Línea 03 Max	14,4°C
Línea 03 Min	13,6°C

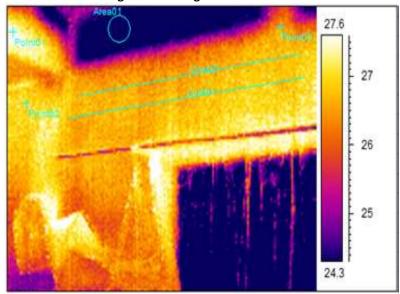
Figura 5-50 Imagen térmica sobre una de las ventanas de la vivienda

Parámetros	Valor
Emisividad	0,96
Análisis de Punto	Valor
Punto 01	27,5°C
Punto 02	27,2°C
Punto 03	26,7°C
Análisis de línea	Valor
Línea 01 Max	27,2°C
Línea 01 Min	26,4°C
Línea 02 Max	27,1°C
Línea 02 Min	26,3°C
Análisis de Área	Valor
Área 01 Max	24,1°C
Área 01 Min	23,5°C

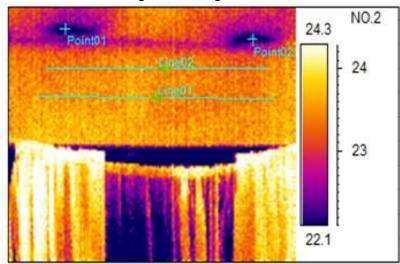
Figura 5-53 Imagen térmica sobre la ventana del dormitorio

Parámetros	Valor		
Emisividad	0,96		
Análisis de Punto	Valor		
Punto 01	22,0°C		
Punto 02	22,1°C		
Análisis de línea	Valor		
Análisis de línea Línea 01 Max	Valor 24,0°C		
Línea 01 Max	24,0°C

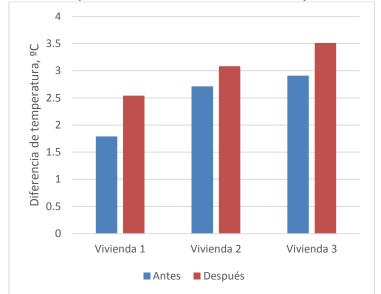
Figura 6-9 Diferencia de temperatura entre el sensor ubicado a 1,1m y el ubicado a 0,1m del suelo

La relación anterior establece que a mayor diferencia de temperatura entre un punto ubicado a 1,1 m y otro a 0,1 m sobre el suelo, mayor es el porcentaje de personas que dirían sentirse no confortables térmicamente. Utilizando los resultados de los sensores de temperatura y humedad instalados a estas distancias, se comparara el desempeño de cada calefactor según este indicador. Los resultados se pueden ver a continuación.

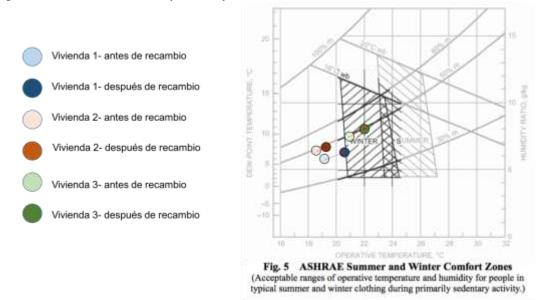
Figura 6-10 Condiciones de temperatura y humedad absoluta asociadas a las zonas de confort térmico

En la figura se aprecia que las condiciones en las viviendas 1 y 2 no se encontraban dentro de la zona de confort antes del recambio, mientras que en la vivienda 3, las condiciones sí estaban dentro de la zona de confort, pero en un borde. Luego del recambio las condiciones de la vivienda 1 se localizan en la zona de confort, para la vivienda 2 sigue fuera, pero ahora más cerca, y para la vivienda 3 ahora está al centro de la zona. En resumen, todas las viviendas mejoraron su confort térmico según este enfoque.

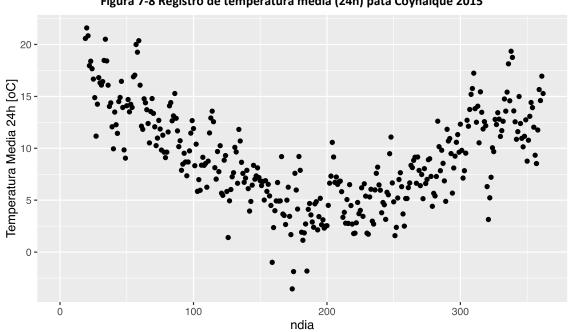
Figura 7-8 Registro de temperatura media (24h) pata Coyhaique 2015

A partir de la relación anterior se estimó el consumo de leña para un año completo. Se usaron los datos de temperatura para Coyhaique en 2015, que se presentan en la siguiente figura:

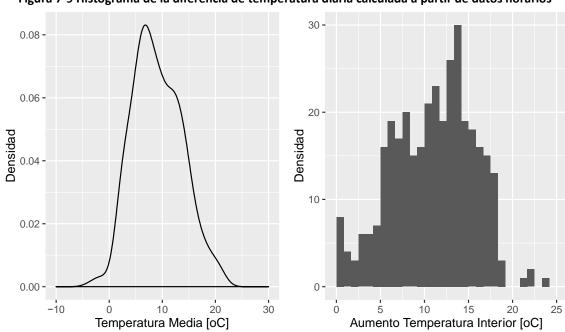
Figura 7-9 Histograma de la diferencia de temperatura diaria calculada a partir de datos horarios

El requerimiento de leña se calculó asumiendo una temperatura interna meta de 20 °C, con lo que se calculó el aumento de temperatura requerido hora por hora, a partir del cual se calcula el requerimiento de leña.

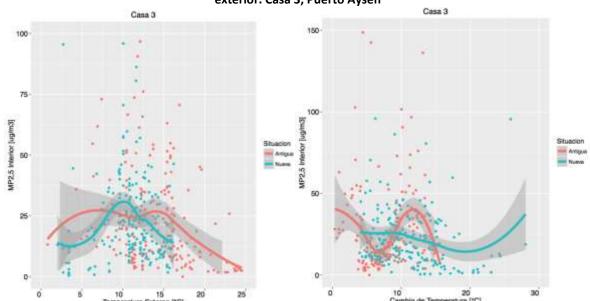
Figura 8-5 Concentración intramuros de PM2.5 en función de la diferencia de temperatura interior y exterior. Casa 3, Puerto Aysén

El modelo estadístico de la Concentración intramuros en función del aumento de temperatura y la concentración ambiental arroja los siguientes resultados.

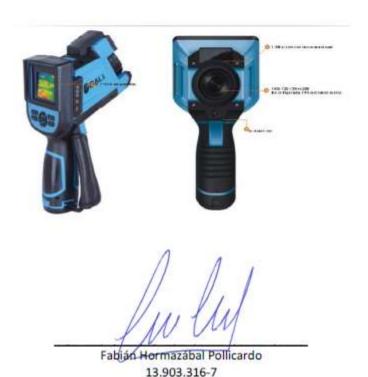
## c) Una Cámara Termográfica Dali, modelo LT3

La imagen muestra la cámara termográfica utilizada y que pasará a propiedad de la Seremi. Ésta no cuenta con número de serie.
